CORTE TRASVERSAL, FACHADAS EXTERIORES, PLANO - 1:50  
**PATOLOGÍAS EN REVESTIMIENTOS Y PAVIMENTO**  
 Arreglos de cemento Portland en los paramentos exteriores  
 Plantas trepadoras  
 Acumulación de agua en el interior del edificio

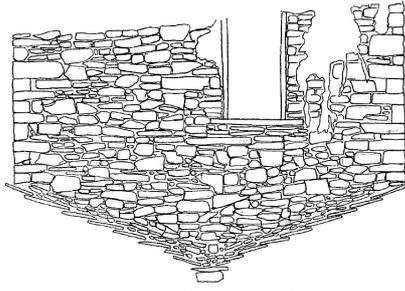
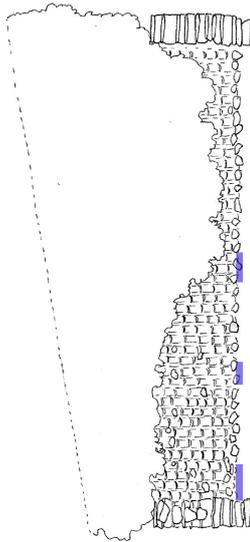
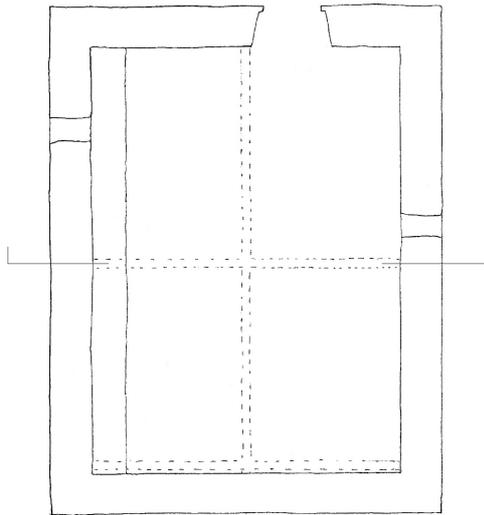
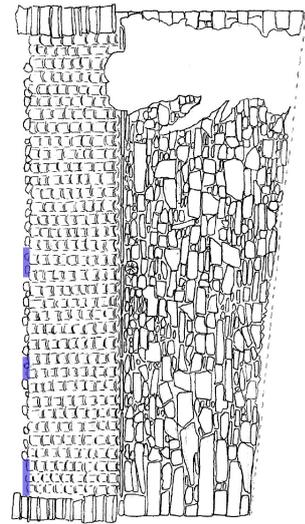
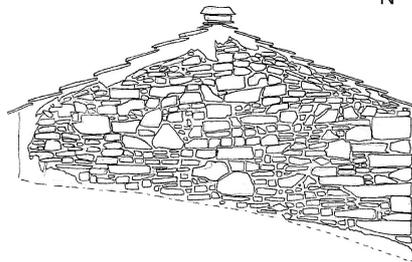
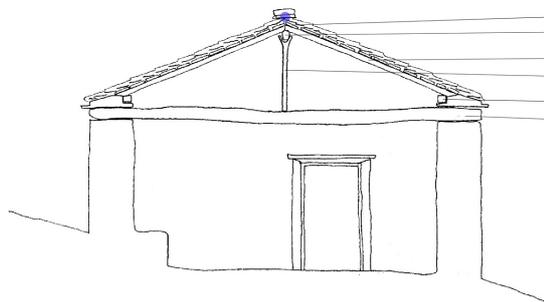
CORTE TRASVERSAL, FACHADAS EXTERIORES, PLANO - 1:50  
**PATOLOGÍAS EN LA ESTRUCTURA DE CUBIERTA**  
 Caída o desplazamiento de piedras-pesa de la cumbre

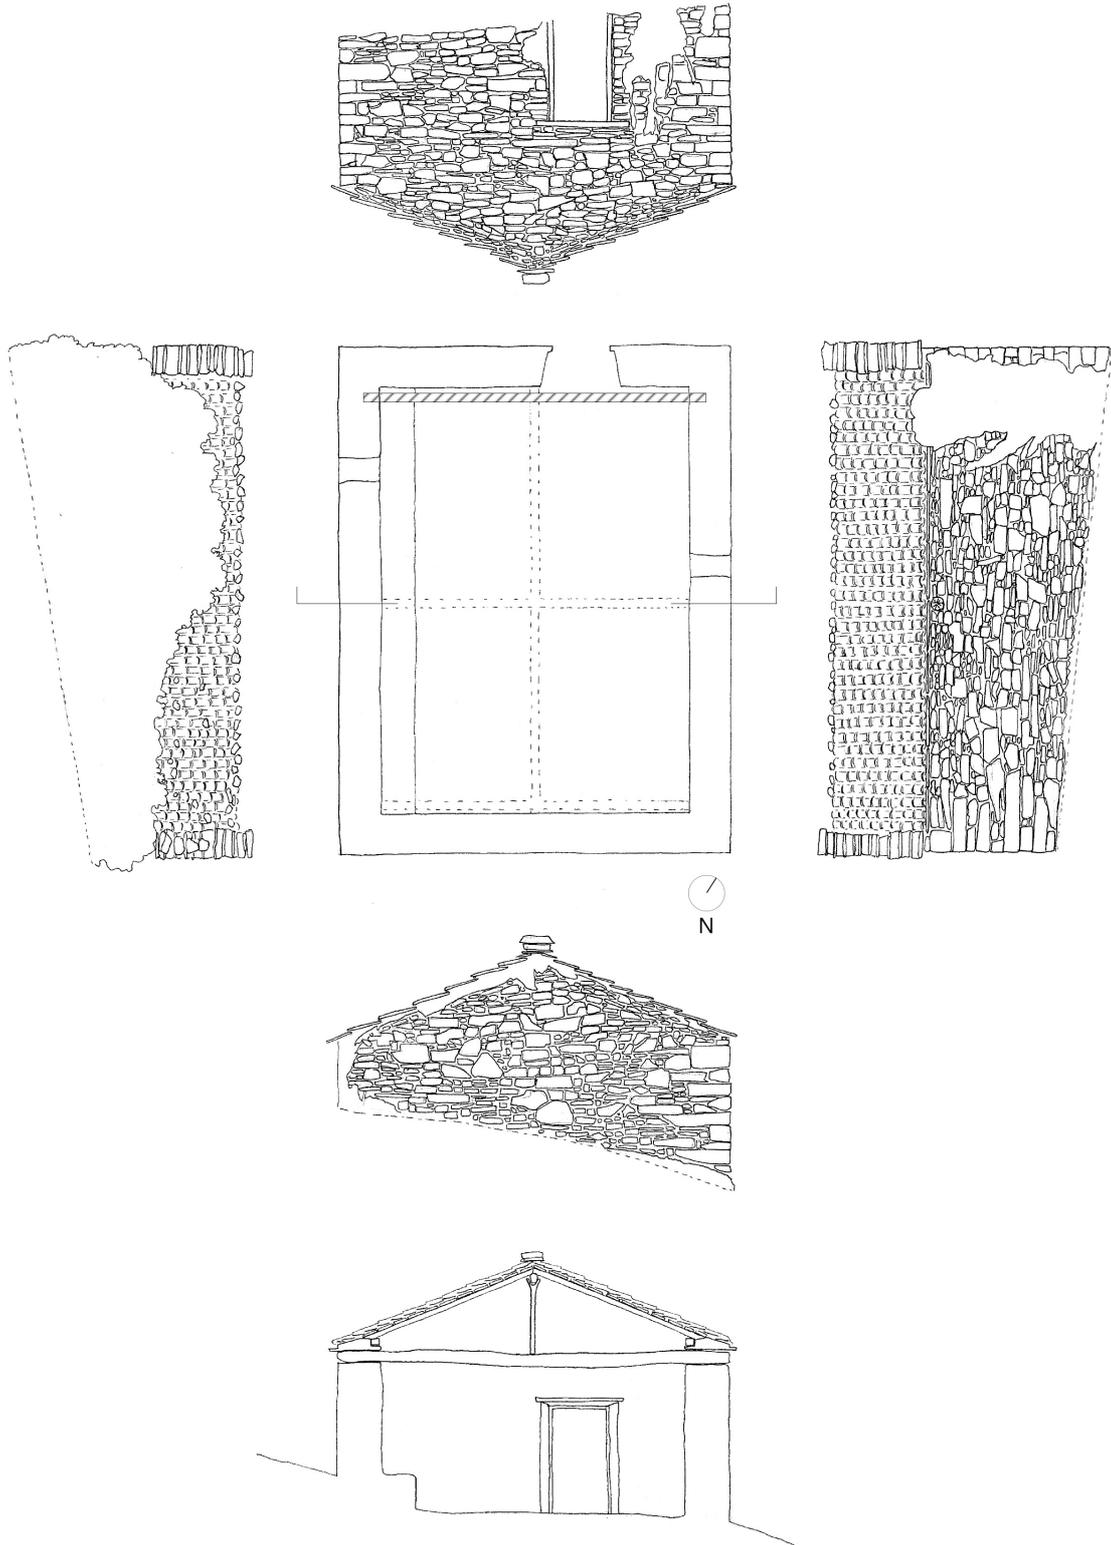
CORTE TRASVERSAL, FACHADAS EXTERIORES, PLANO - 1:50  
**PATOLOGÍAS EN ELEMENTOS ESTRUCTURALES**  
 Viga retirada o caída (sección irregular, 11x15cm. aprox.)
