# **RUINAS DE VALDÉS EN ASTURIAS. UNA PLATAFORMA DIGITAL PARTICIPATIVA PARA LA PROTECCIÓN DEL PATRIMONIO RURAL CONSTRUIDO.**

DISSERTAÇÃO

MESTRADO INTEGRADO EM ARQUITETURA, ESPECIALIZAÇÃO EM  
INTERIORES E REABILITAÇÃO DO EDIFICADO

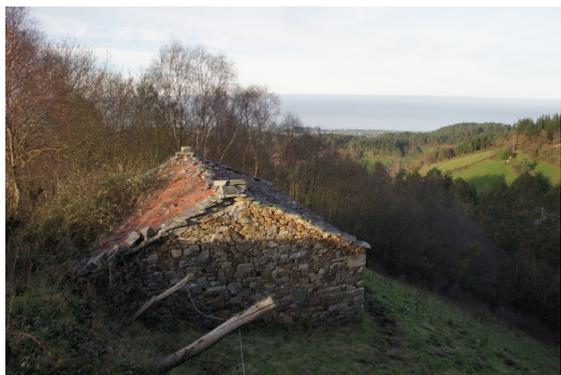
Figura 8: Cabana de un piso, braña de Silvamayor.

La cabana de braña es una tipología vernácula originaria de zonas montañosas del noroeste peninsular. También se expresiones similares en zonas alpinas del centro de Europa. En el caso concreto de Valdés, se trata de una construcción de dimensiones reducidas y gran simplicidad, con uno o dos pisos. Pasamos a definir detenidamente la expresión formal más frecuente de un piso. En estas construcciones, cuatro paredes de mampostería pura crean un solo espacio interior sin divisiones. Éste es cubierto por una techumbre a dos aguas sustentado por vigas de madera y cubierto, dependiendo del lugar, de teja, pizarra, piedras de peso o una combinación de las anteriores, con losas de piedra alineadas a modo de peso en los bordes laterales. El espacio cuenta con una entrada y pequeñas ranuras que ofrecen limitada iluminación y ventilación.

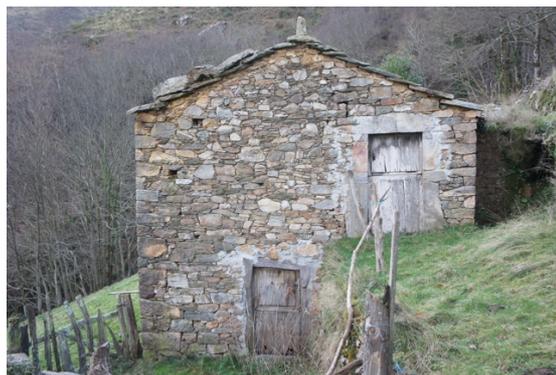
Figura 9: Cabana de dos pisos, braña de las Murias.

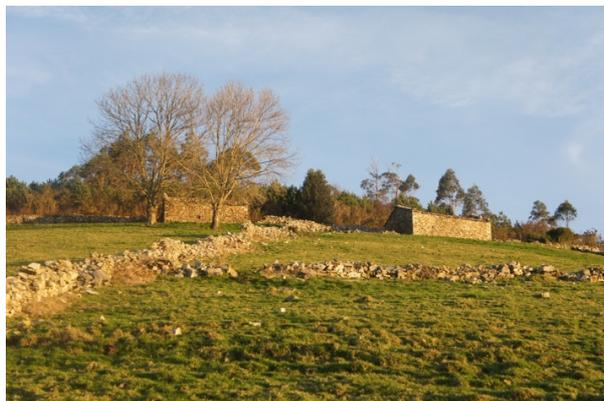
Figura 10: Orientación de las cabañas con respecto a la ladera.

Las cabañas se suelen encontrar, como anteriormente mencionado, al borde de los caminos, y suelen estar orientadas con una de las fachadas más grandes hacia éstos (*Ver Figura 10*). La pendiente del terreno provoca la existencia de una fachada larga pero de escasa dimensión vertical, dos fachadas cortas en pendiente y una fachada grande y con mayor dimensión vertical dirigida hacia el valle. La entrada suele encontrarse en una de las fachadas cortas.

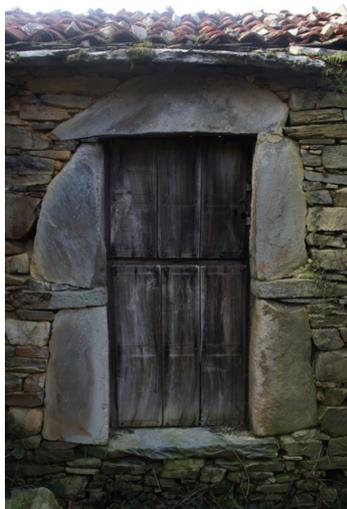
*Figura 11: Abertura de entrada en piedra, Silvamayor*

Las esquinas pueden ser llevadas a cabo en ángulo recto o de manera redondeada, dando lugar en éstos casos a plantas ligeramente elipsoidales. La mampostería en seco o con mortero de argamasa utilizada para los paramentos, llevada a cabo en piedra local, que en el caso de Valdés suele ser calcáreo, es realizada normalmente alternando elementos de tamaño medio con otros más pequeños, encontrándose los mayores en las esquinas, pero sobre todo alrededor de los vanos. Los dinteles suelen ser piezas únicas de gran tamaño, y las jambas suelen estar divididas en dos elementos verticales de gran tamaño separados por uno en horizontal de tamaño parecido a los utilizados en las esquinas (*Ver Figura 11*). Estos elementos, sin embargo, también pueden ser llevados a cabo en madera (*Ver Figura 12*).

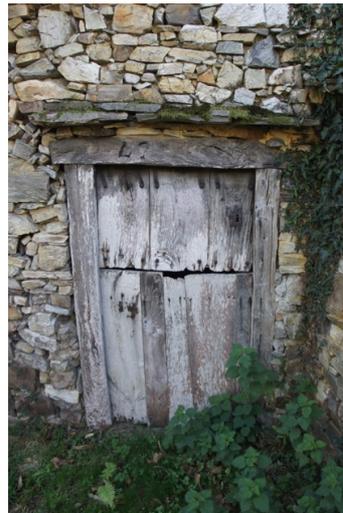
*Figura 12: Abertura de entrada en madera, Silvamayor*

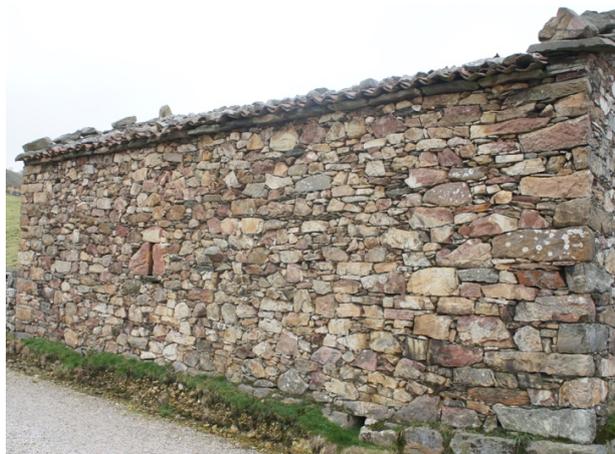
*Figura 13: Fachada de cabana con abertura, Las Murias*

Los vanos más pequeños son, frecuentemente, dos elementos de tamaño medio orientados verticalmente, ambos con una cara lateral más o menos limpia y recta; ambas separadas lo suficiente para crear una pequeña ranura entre ellas. Sobre estos dos elementos se coloca un tercero, por lo general de tamaño ligeramente inferior, a modo de dintel.

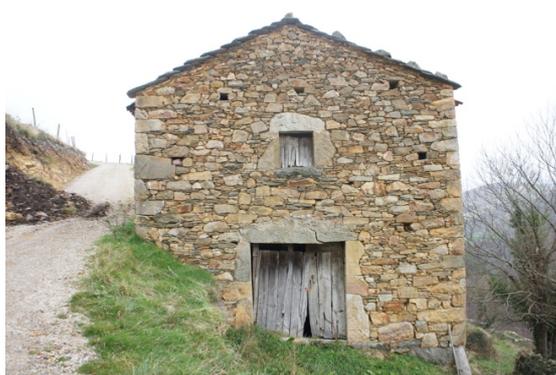
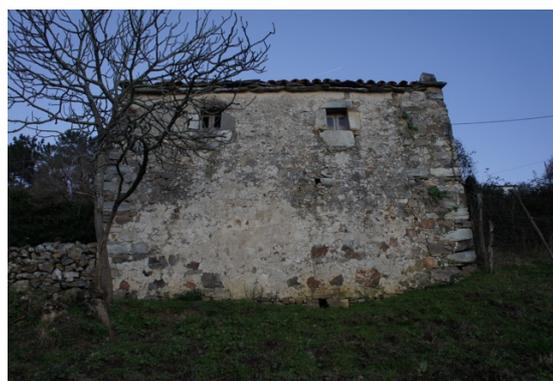
Otra diferencia es que en los edificios de dos pisos es habitual la existencia de vanos de mayor tamaño. Suelen encontrarse en la fachada mayor que da al valle, y a veces también se pueden ver en las fachadas cortas, pero es muy extraño verlas en la fachada larga que da hacia la montaña (*Ver Figuras 14 y 15*). En general, el tamaño ligeramente mayor de estos edificios permite mayor variedad de soluciones formales para alcanzar de manera concreta, simple y pragmática, mejores niveles de iluminación, salubridad y accesibilidad, entre otras cosas, adaptándose siempre a la orografía y al entorno inmediato en el que cada uno se encuentra.

Figura 14: Aberturas en fachada corta

Figura 15: Aberturas en fachada larga

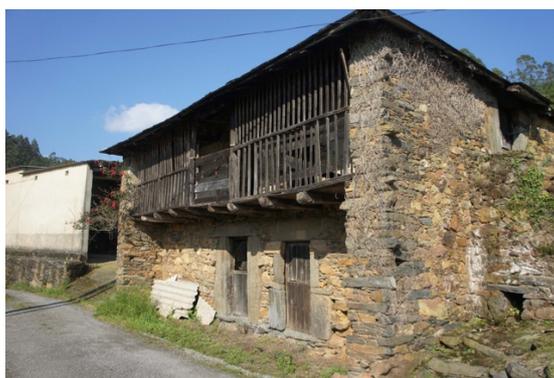
Figura 16: Casa de corredor, Constancios

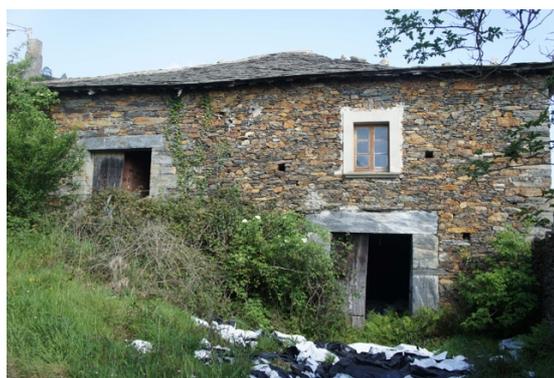
Figura 17: Casa bloque, Arnizo

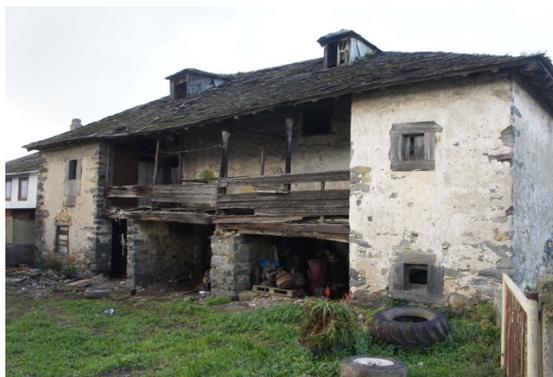
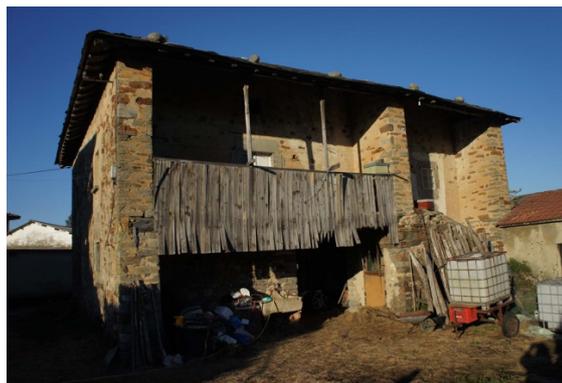
Esta galería puede ser llevada a cabo de distintas maneras y siempre es de madera. En primer lugar, la galería abierta que forma una abertura central con dos cuerpos laterales. En este tipo de casa el corredor o galería ocupa el centro de la fachada principal, con dos cuerpos simétricos a ambos lados que suelen estar marcados por sendos vanos de alineación vertical. Bajo el corredor se encuentra la entrada y la distribución a los diferentes espacios del nivel térreo. En segundo lugar, la galería abierta que forma una o dos aberturas a lo largo de toda la fachada. En los edificios con esta solución forman, la fachada principal está completamente abierta, adoptando los muros laterales cierta apariencia de muros cortafuegos como se pueden ver en tipologías medievales urbanas (Paredes, 2006: 226) En algunos casos un muro de carga interior puede crear una división en la fachada saliendo de manera paralela hasta el mismo plano de los dos muros laterales exteriores.

Figura 19: Galería entre cuerpos simétricos.

Figura 20: Galería y entrada, fachada principal retraída.

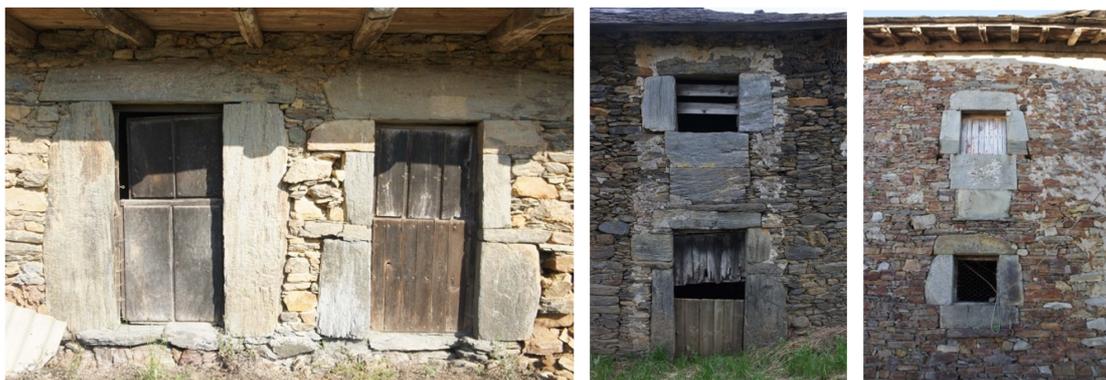
Figuras 21, 22 y 23: Vanos; dos puertas, puerta y ventana y dos ventanas superpuestas.

La mampostería, en la zona de Valdés, se lleva a cabo en piedra caliza, encontrándose al igual que en la cabaña de braña las mayores en las esquinas, siempre organizadas en vanos, normalmente de reducido tamaño y repartidos siguiendo, como el resto de la construcción, estrictos principios funcionales. Es la necesidad de iluminar o ventilar una estancia la que determina su situación en última instancia (Paredes, 2006: 71), al menos en las variantes más populares de la tipología (Ver Figuras 21, 22 y 23). En edificios pertenecientes a clases rurales más acomodadas la estructuración de las fachadas representativas también tenía cierto peso a la hora de condicionar su situación. En la mayoría de los casos se alinean verticalmente, a ambos lados de la galería en la fachada principal si la hay, y repartidas de manera más o menos regular a lo largo de los paramentos, reproduciendo la división de espacios en el interior. En muchos de los casos más populares los vanos superiores se sitúan muy cerca del alero de la cubierta, reduciendo así la carga a la que están sometidos. El alineamiento suele ser exterior, ensanchándose ligeramente la apertura hacia el interior para aumentar la difusión de luz. El cerramiento suele llevarse a cabo hacia el exterior en dos hojas paralelas acristaladas. Las ventanas pueden estar complementadas con contraventanas interiores de madera.

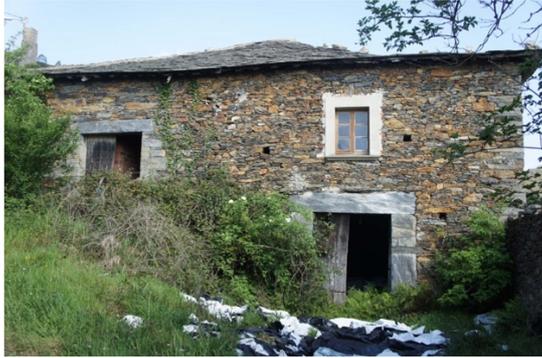
Figura 25: Entradas laterales en una casa bloque

En las *casas bloque* la entrada se sitúa en algunos casos de manera central en la fachada principal al igual que en el ejemplo superior de la casa de corredor; otras veces en una de las fachadas laterales (ver Figura 25), dándose ésta solución particularmente en casos de edificios situados en pendientes relativamente pronunciadas. La división de espacios se organiza en la mayoría de los casos con una cuadra que ocupa una mitad de la superficie, en un lateral, hacia la fachada principal en los casos en pendiente, o al lado opuesto de la fachada principal y la vivienda, a veces dividida en dos estancias (*llar* y cuarto) o *llar* y segunda cuadra. En casos más elaborados y de mayor tamaño puede haber una división en tres en la dirección de la entrada principal, entrándose en estos casos a un cuarto repartidor central flanqueado por dos muros de carga y limitado en su profundidad por un tercero en el sentido de la fachada principal, que da a un lado a la cuadra y al otro a los espacios de la vivienda, y desde el que se accede también al piso superior.

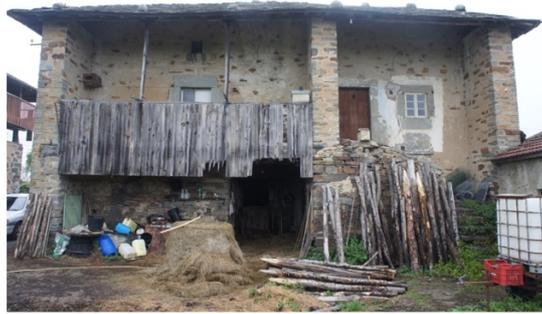
Figura 26: Entrada en la fachada principal, casa de corredor.

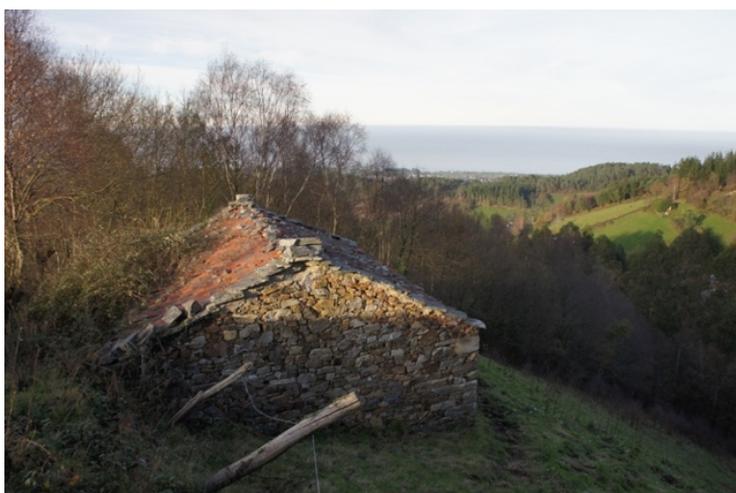
*Figura 27: vista general de la cabana, desde el sur.*

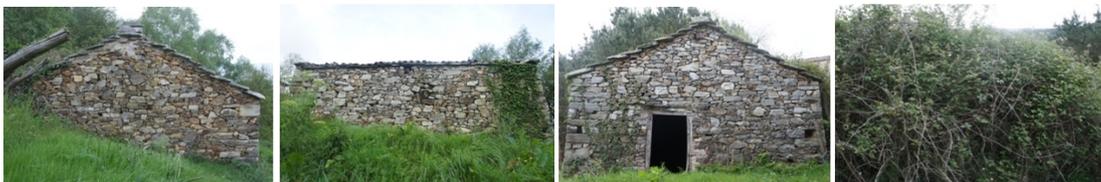
Figuras 30, 31, 32 y 33 (de izq. a der.): Fachadas sur, este y norte y oeste.

Se trata de un modelo ejemplar de cabana de braña de un piso. Se encuentra en relativamente buen estado aunque en desuso desde hace varios años. Se trata de un cuerpo rectangular de mampostería pura, tejado a dos aguas, y de un solo espacio interior sin divisiones. Las paredes, de mampostería de piedra caliza, se encuentran en perfecto estado de conservación. La fachada oeste se encuentra totalmente cubierta por maleza, pero en el mismo estado que las otras tres.

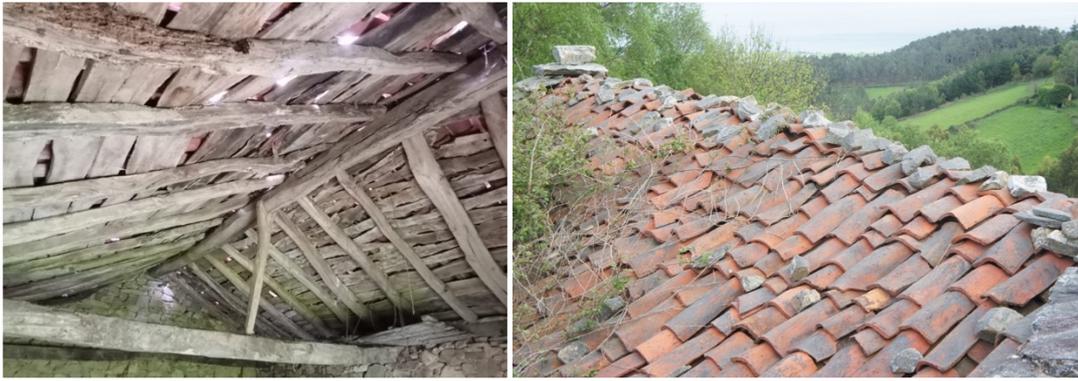
Figuras 34 y 35 (de izq. a der.): Estructura del tejado en el interior, exterior.

El tejado, de piedra y teja, también se encuentra en buen estado, y no muestra patologías derivadas de la humedad y el contacto con el exterior. Las vigas de la estructura en el interior parecen secas, rígidas y estables. La estructura del tejado es la típica de los edificios de este tipo. Dado que esta tipología fue descrita detenidamente en el capítulo 3.1.2 nos remitimos a éste. Cabe destacar que solo hay una viga tirante con pendolón, colocada de manera central en el espacio. Las otras dos tirantes, cercanas a las paredes, no tienen pendolón dado que la cumbrera asienta a pocos centímetros de éstas sobre la mampostería. Además, una de ellas, la situada del lado de la fachada norte, ha caído y se encuentra en el suelo, sin haber causado daños estructurales su caída.

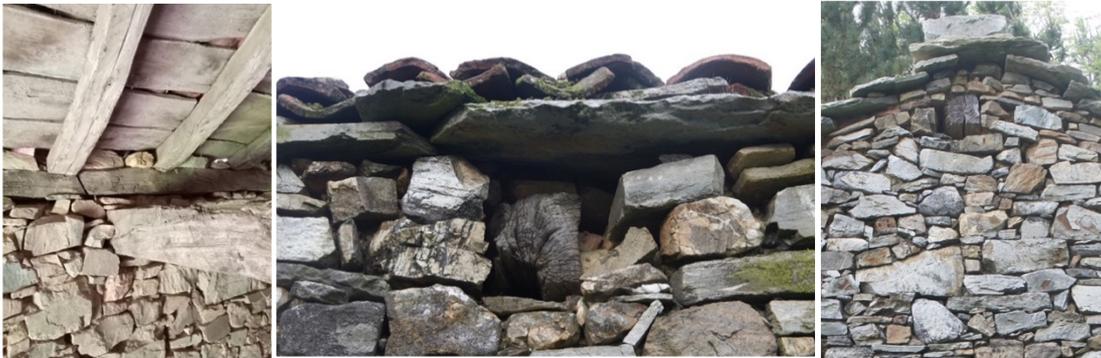
Figuras 36, 37 y 38 (de izq. a der.): Tirante central interior y exterior (fachada este) y cumbrera (fachada norte).

Cabe destacar además que en este edificio la viga tirante central y curiosamente sólo un extremo de la cumbrera, (el de la fachada norte) sobresalen hacia el exterior a través del espesor total de las paredes. Es en estos puntos donde la construcción del tejado muestra las mayores señales de desgaste, por el constante contacto con la humedad y las condiciones climatológicas.

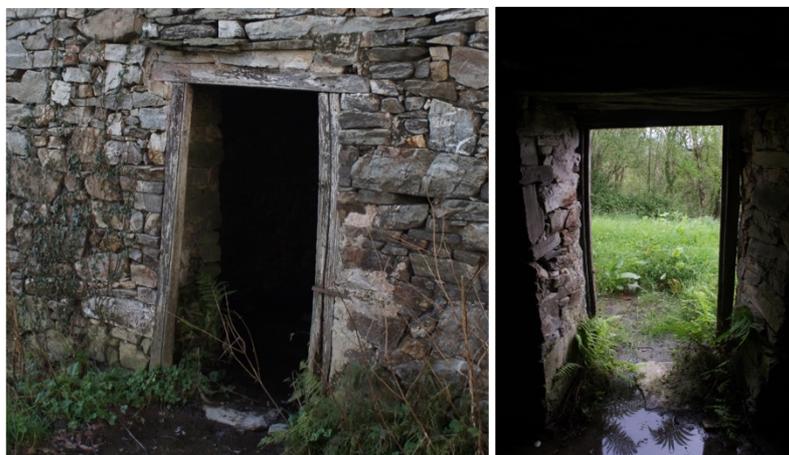
Figuras 39 y 40 (de izq. a der.): Puerta desde el exterior y desde el interior.

Tanto las jambas como el cabecero exterior de la puerta son de madera. El cabecero lo es hasta el interior, sosteniendo varias vigas paralelas la pared. La puerta se sitúa sobre una plancha de piedra de gran tamaño que la eleva, creando un pequeño peldaño, escasos centímetros del suelo tanto del exterior como del interior, que en ambas zonas se encuentra especialmente embarrado y encharcado.

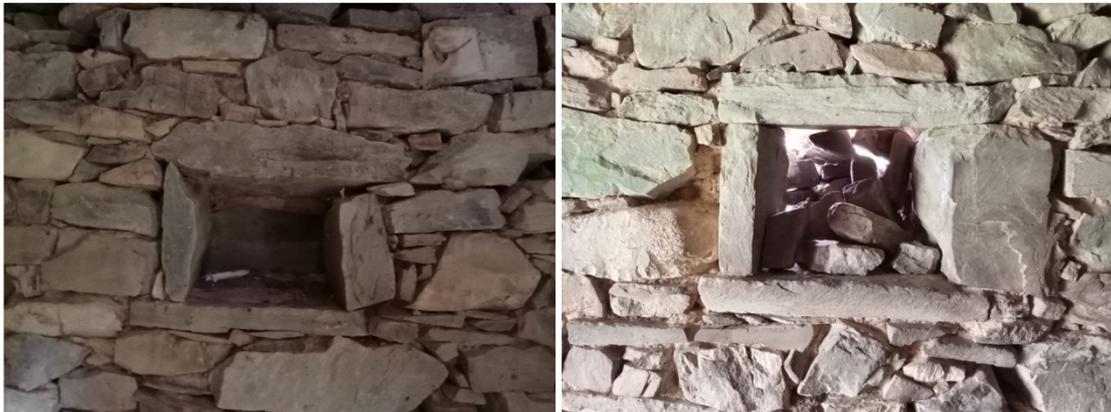
Figuras 41 y 42 (de izq. a der.): Abertura de la fachada oeste, abertura de la fachada este, vistas interiores.

Las dos aberturas, situadas respectivamente en las fachadas oeste y este, son de dimensiones muy reducidas (32cm de ancho por 25cm de alto de alto la primera y 37cm de ancho por 31cm la segunda) y se encuentran tapiadas hacia el exterior por razones desconocidas.

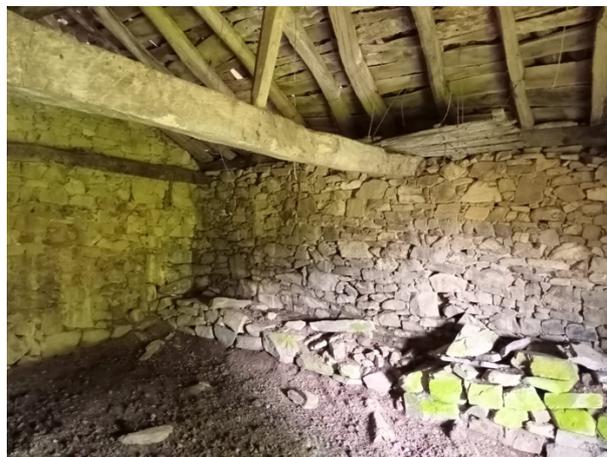
Figura 43: "Banco" de piedra.

A lo largo de la totalidad de la cara interior de la pared oeste se encuentra un saliente a 35/60 (35 en el extremo izquierdo, 60 en el derecho) cm de altura y con una profundidad de medio metro aproximadamente, formando una especie de banco corrido, también llevado a cabo en mampostería pura, y en relativamente mal estado de conservación.

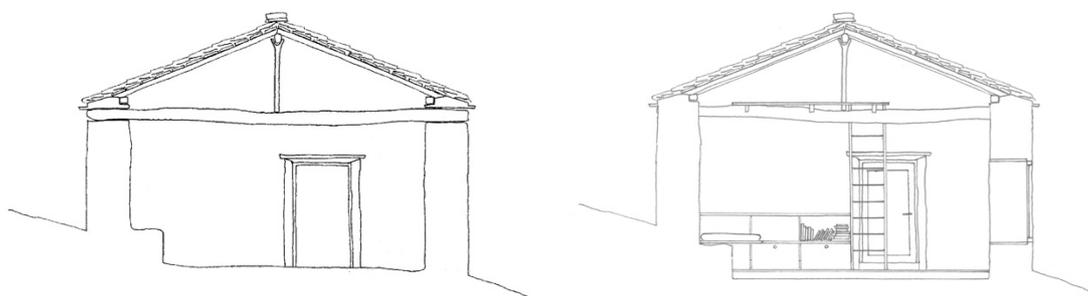
Figuras 44 y 45 (de izq. a der.): Corte transversal: A la izquierda el caso de estudio, a la derecha la propuesta de proyecto de rehabilitación.

(Ver planos en ANEXO I o en alta resolución en <https://emilhaas.github.io/pdfs/cabana/Propuesta.pdf>)

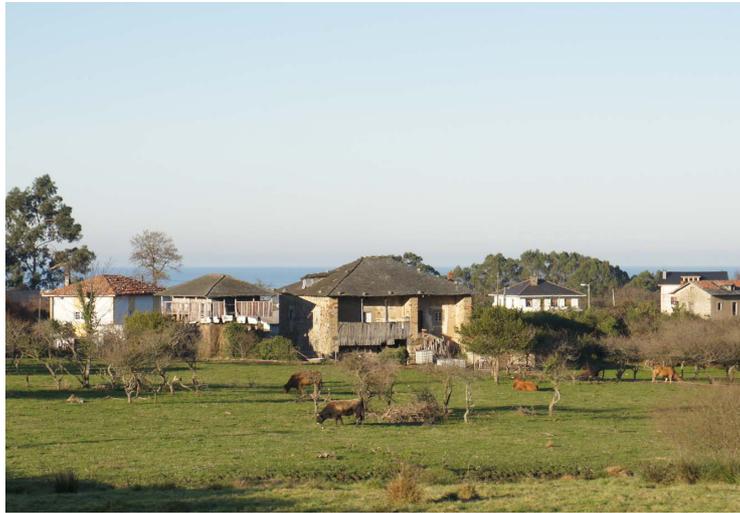
Figura 46: Vista general del conjunto de casona y panera, desde el sur.

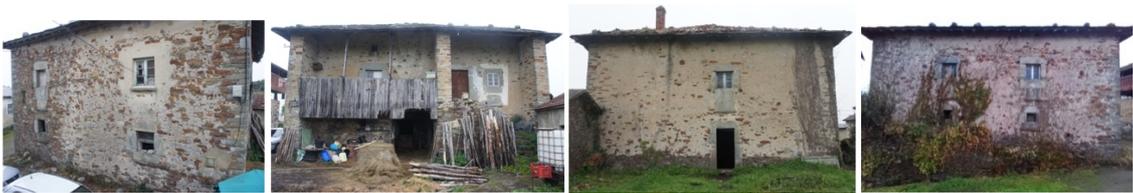
*Figuras 49, 50, 51 y 52 (de izq. a der.): Fachadas oeste, sur, este y norte.*

Se trata de un modelo ejemplar de casona popular asturiana o casa bloque, mostrando todas las características generales propias de esta tipología. El cuerpo cúbico, contundente y pesado, se alza en dos alturas y está rematado por un tejado a cuatro aguas con una corta cumbrera. Las paredes, de mampostería parcialmente encalada, están en buen estado de conservación y cuentan en las fachadas este, norte y oeste con varias aberturas de tamaño y forma normales marcadas por piedras de gran tamaño sin encalar.

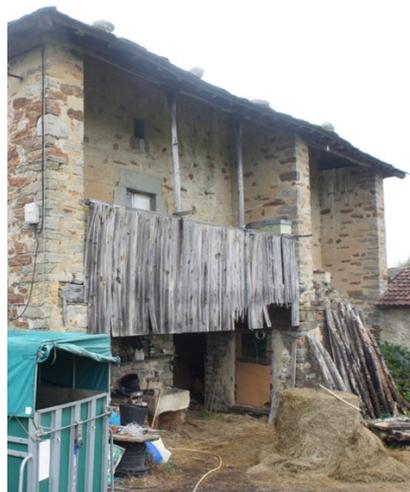
La fachada sur está formada por una galería que se divide en dos partes marcadas por tres muros de carga, los dos correspondientes a las fachadas oeste y este y una interior. La división izquierda es de mayor tamaño y está formada por la entrada a la "corte" en el piso térreo y una galería de tablas de madera en el primer piso que forma una especie de balcón corrido. La fachada se encuentra retraída metro y medio aproximadamente y cuenta en esta sección con una abertura en el piso térreo, que da entrada a la cuadra, y dos superpuestas en el primer piso. La primera es la ventana que da acceso a la galería y la segunda, situada encima, una pequeña abertura que da al espacio abuhardillado. La galería se abre hacia arriba hasta el tejado, que se sujeta en esta parte por dos troncos de madera a modo de columnas. La división derecha es más estrecha y no cuenta con divisiones verticales. Aquí se encuentra la entrada al primer piso. La fachada se encuentra en el mismo plano que en la división izquierda y cuenta aquí con dos aberturas, la puerta de entrada y la ventana de la cocina, situada a su derecha. El tejado se sustenta en esta sección sin la ayuda de columnas intermedias entre los dos muros de carga que la delimitan.

*Figura 53: Fachada sur.*

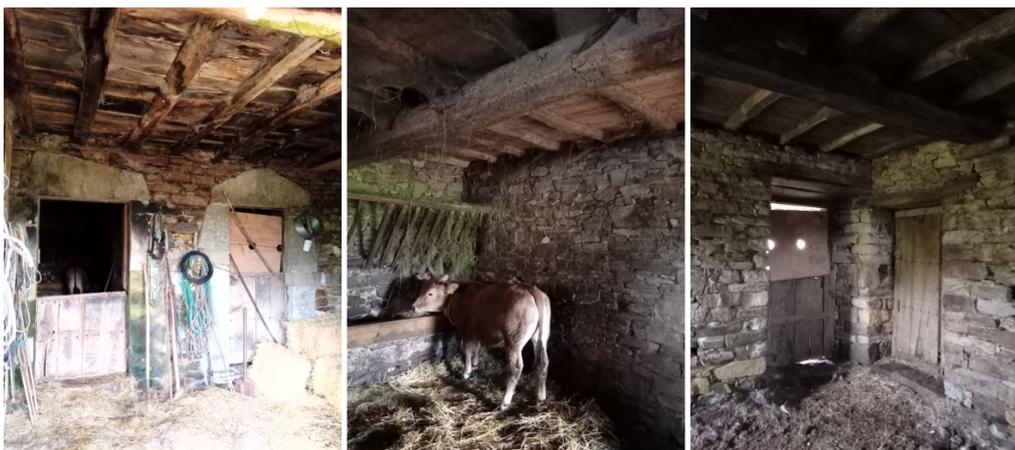
La entrada a las cuadras se realiza a través de dos espacios abiertos consecutivos, el primero situado debajo de la galería, el segundo detrás del plano del muro de carga de la fachada sur. Éste último espacio, que se alarga hasta el muro exterior de la fachada este, da acceso a tres estancias. En las dos mayores, accesibles a través de dos aberturas alineadas en la pared de enfrente (*Ver Figura 52*) los propietarios tienen guardadas varias cabezas de ganado durante los meses de invierno (*Ver Figura 53*). En la planta térrea hay otras dos estancias ahora cerradas e inaccesibles. Una de ellas es un cobertizo, de muy reducido tamaño y localizado debajo de la escalera que suben a la puerta de entrada al primer piso en el que antaño los progenitores guardaban los lechones recién nacidos. Este cobertizo es accesible desde el espacio inferior a la galería. El otro es un trastero de tamaño mayor, pero más reducido que los dos mencionados anteriormente, y accesible desde el mismo espacio que éstos. Dos de las aberturas interiores (*Ver Figura 50*) de este piso están formadas por piedras de caras planas de gran tamaño colocadas de manera tradicional, dividiéndose las jambas en dos piedras grandes alargadas en sentido vertical y una menor entremedias en sentido horizontal. Las otras dos tienen marcos de viga de madera desbastada.

*Figuras 54, 55 y 56 (de izq. a der.): Entrada a las cuadras desde la galería, cuadras.*

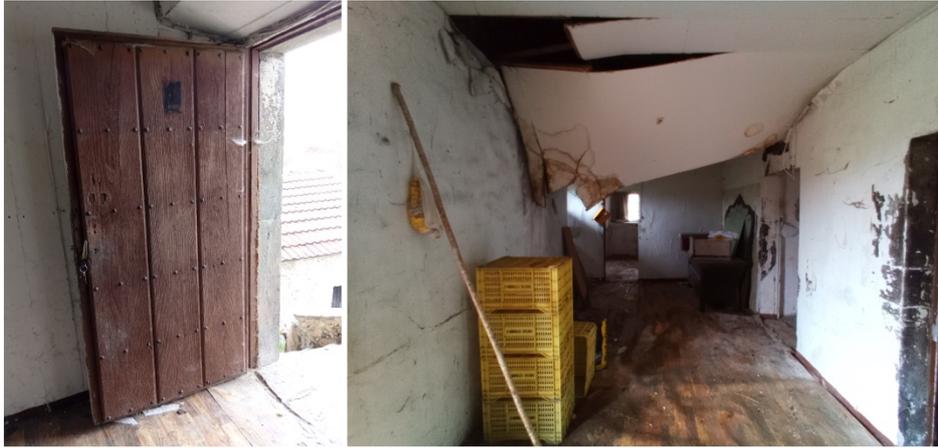
La puerta de entrada de la vivienda (*Ver Figura 55*), localizada en el primer piso de la parte derecha de la fachada sur, ha sido cambiada en algún momento, dado que es relativamente moderna, aunque de madera maciza. Da a un espacio alargado con un techo falso caído que lleva a mano derecha a la cocina, al frente a las dos estancias principales y a la izquierda a un pequeño cuarto. En el primer piso, los suelos de madera se encuentran en parte en muy mal estado, haciendo imposible un análisis exhaustivo de los espacios. Se han podido fotografiar todas las estancias. La mayoría de éstas muestran intentos o comienzos de modificaciones llevadas a cabo por los propietarios en un intento de adaptar el edificio a ideales estéticos modernos, todas ellas muy poco intrusivas y totalmente reversibles. Las paredes se encuentran encaladas en la mayoría de los casos, y solo una pared maestra interior no lo está.

*Figuras 57 y 58 (de izq. a der.): Puerta de entrada, pasillo.*

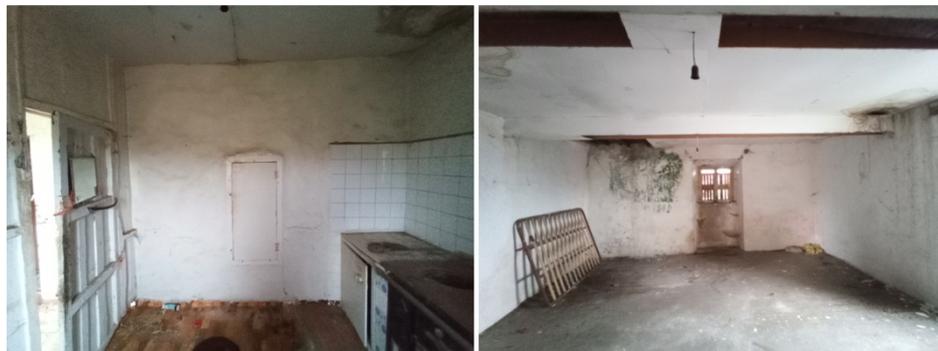
*Figuras 59 y 60 (de izq. a der.): Cocina, una de las estancias principales.*

El segundo piso, abuhardillado, no es accesible. Uno de los cuartos del primer piso es en doble altura<sup>8</sup> viéndose claramente la estructura del tejado (*Ver Figuras 59, 60 y 61*). Éste está formado en su interior por unas vigas de sección irregular o ligeramente lijadas acercándose a secciones rectangulares. La oscuridad del espacio de doble altura, provocada por la suciedad que se acumula en las pequeñas ventanas y por el color oscuro de la mampostería no encalada no permite un análisis muy pormenorizado de la estructura, ni tampoco su documentación en fotografías de buena calidad. Sin embargo se puede apreciar que se trata de una estructura de naturaleza similar a la de las cabañas, formada por pares que suben de las paredes exteriores a la cumbrera, cubiertas por el lado exterior por tablas colocadas en sentido horizontal, siendo éstas cubiertas directamente por la pizarra. Existen también vigas tirantes con pendolones que sustentan la estructura en puntos clave.

Lo que desde el exterior parece una estructura en muy buen estado, estable y relativamente hermética, resulta no serlo después de una inspección desde el interior. Se puede apreciar claramente que ésta no se encuentra en buen estado. Muchas tejas se encuentran deterioradas, formando una capa permeable y mal ajustada. Las vigas de madera, sin embargo, parecen estar en buen estado. La falta de hermetismo se traduce en graves problemas de humedad y deterioro en toda la estructura del suelo del primer piso, provocadas probablemente también por la humedad ascendente de las cuadras en el piso térreo. En algunos de los cuartos hay zonas en las que se hundiría enseguida si se caminase por encima. Las paredes están repletas de suciedad y humedades que parecen calar al interior de los muros de carga en algunos puntos (*Ver Figuras 62, 63 y 64*).

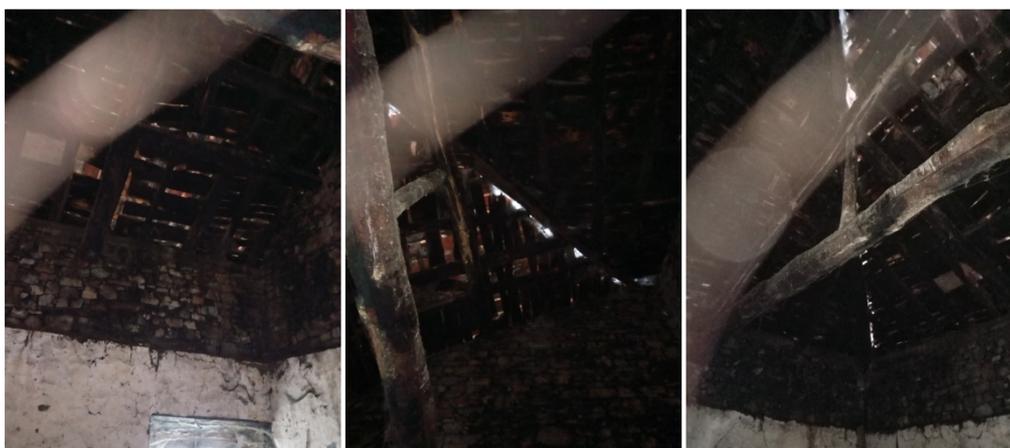
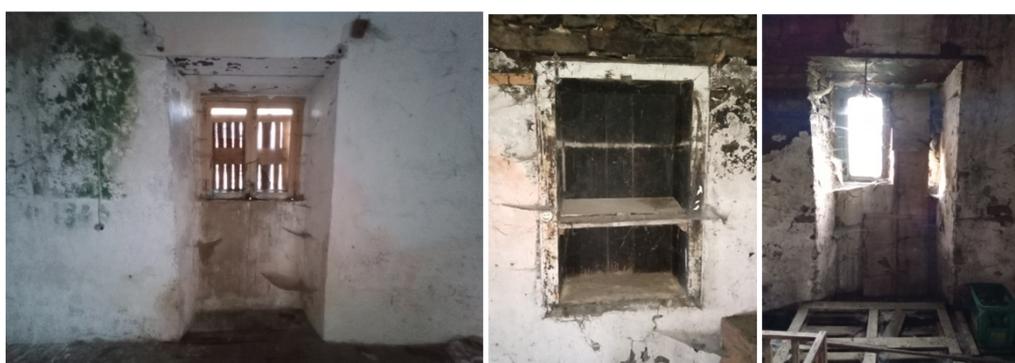
*Figuras 61, 62 y 63 (de izq. a der.): Estructura interior del tejado.*

*Figuras 64, 65 y 66 (de izq. a der.): Patologías derivadas de los altos niveles de humedad y el desuso.*

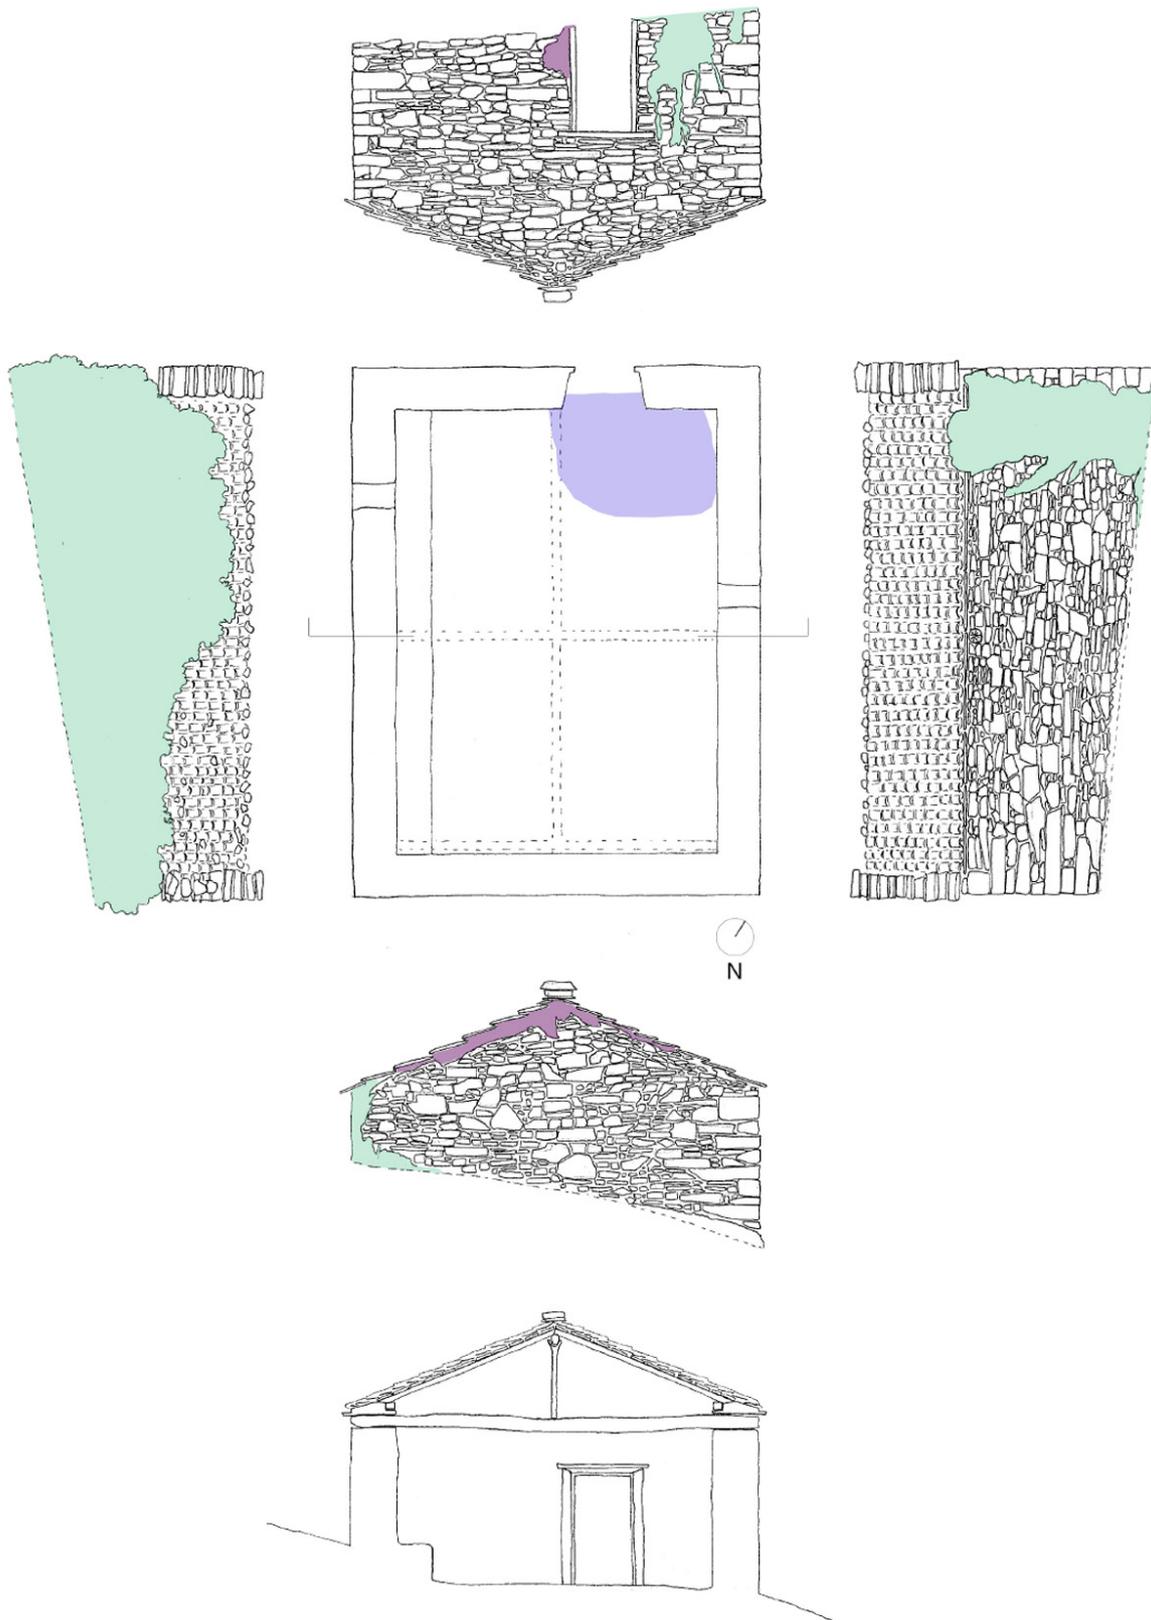
CORTE TRASVERSAL, FACHADAS EXTERIORES, PLANO - 1:50  
**PATOLOGÍAS EN REVESTIMIENTOS Y PAVIMENTO**  
 Arreglos de cemento Portland en los paramentos exteriores  
 Plantas trepadoras  
 Acumulación de agua en el interior del edificio

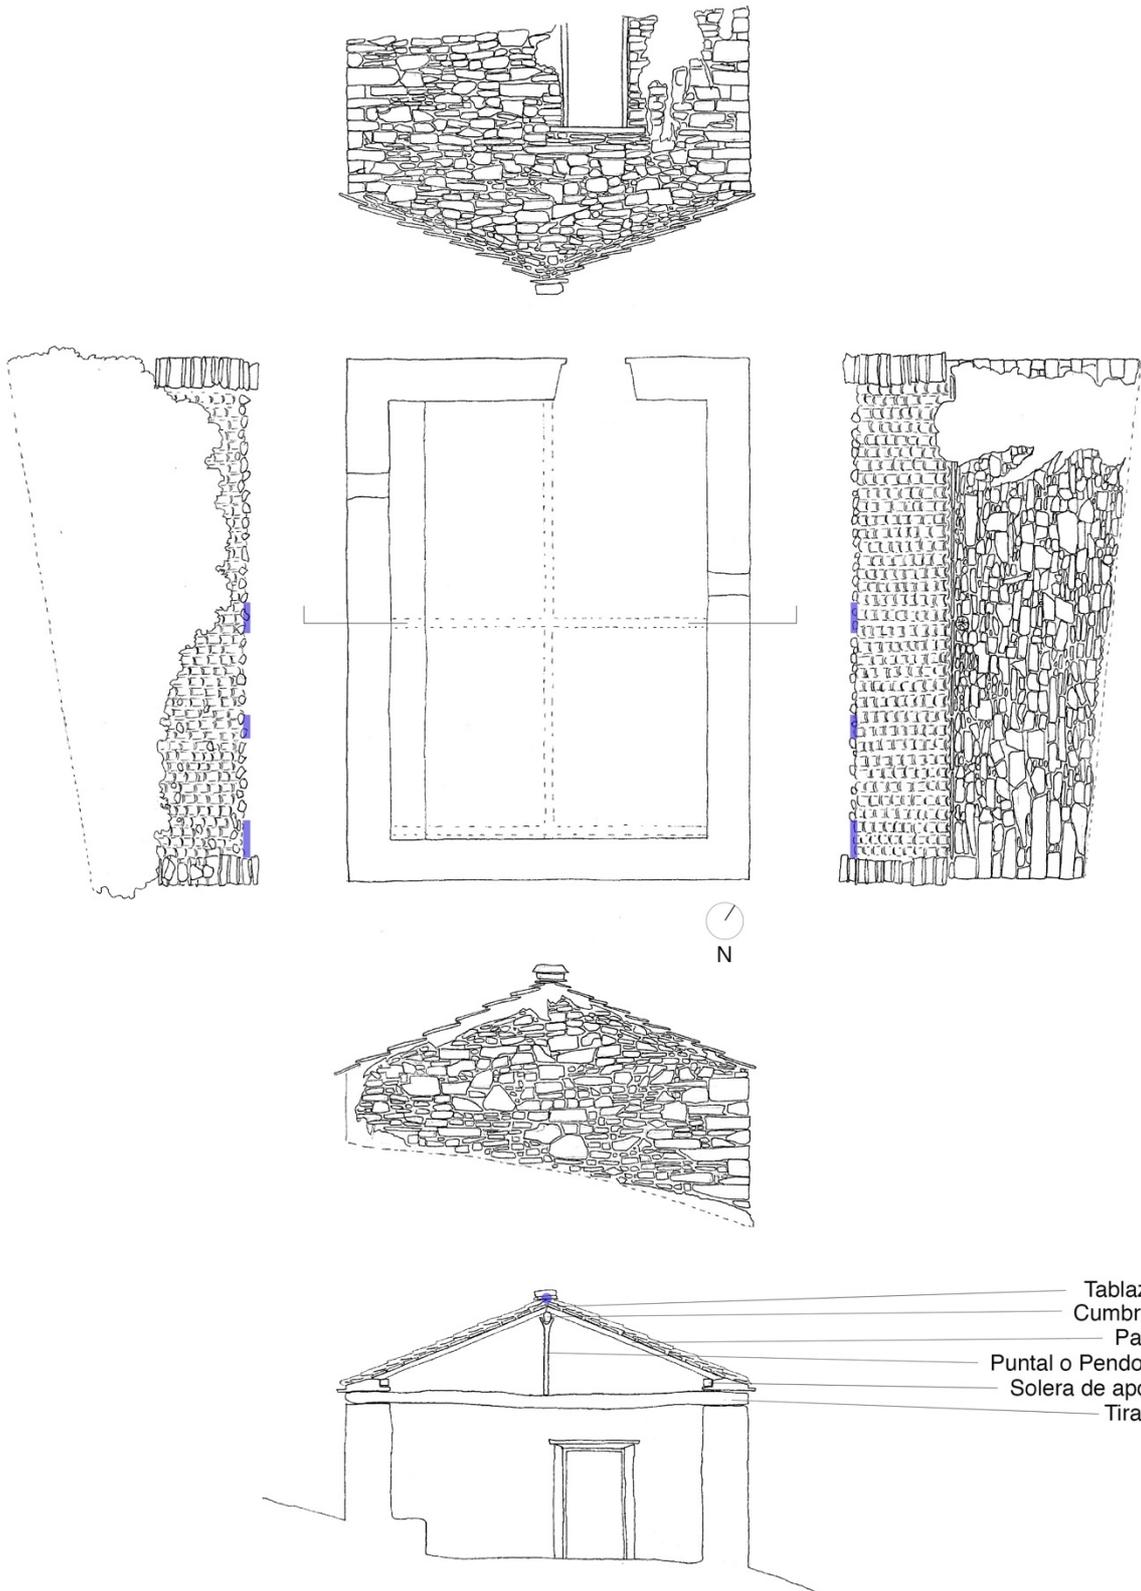
CORTE TRASVERSAL, FACHADAS EXTERIORES, PLANO - 1:50  
**PATOLOGÍAS EN LA ESTRUCTURA DE CUBIERTA**  
 Caída o desplazamiento de piedras-pesa de la cumbre

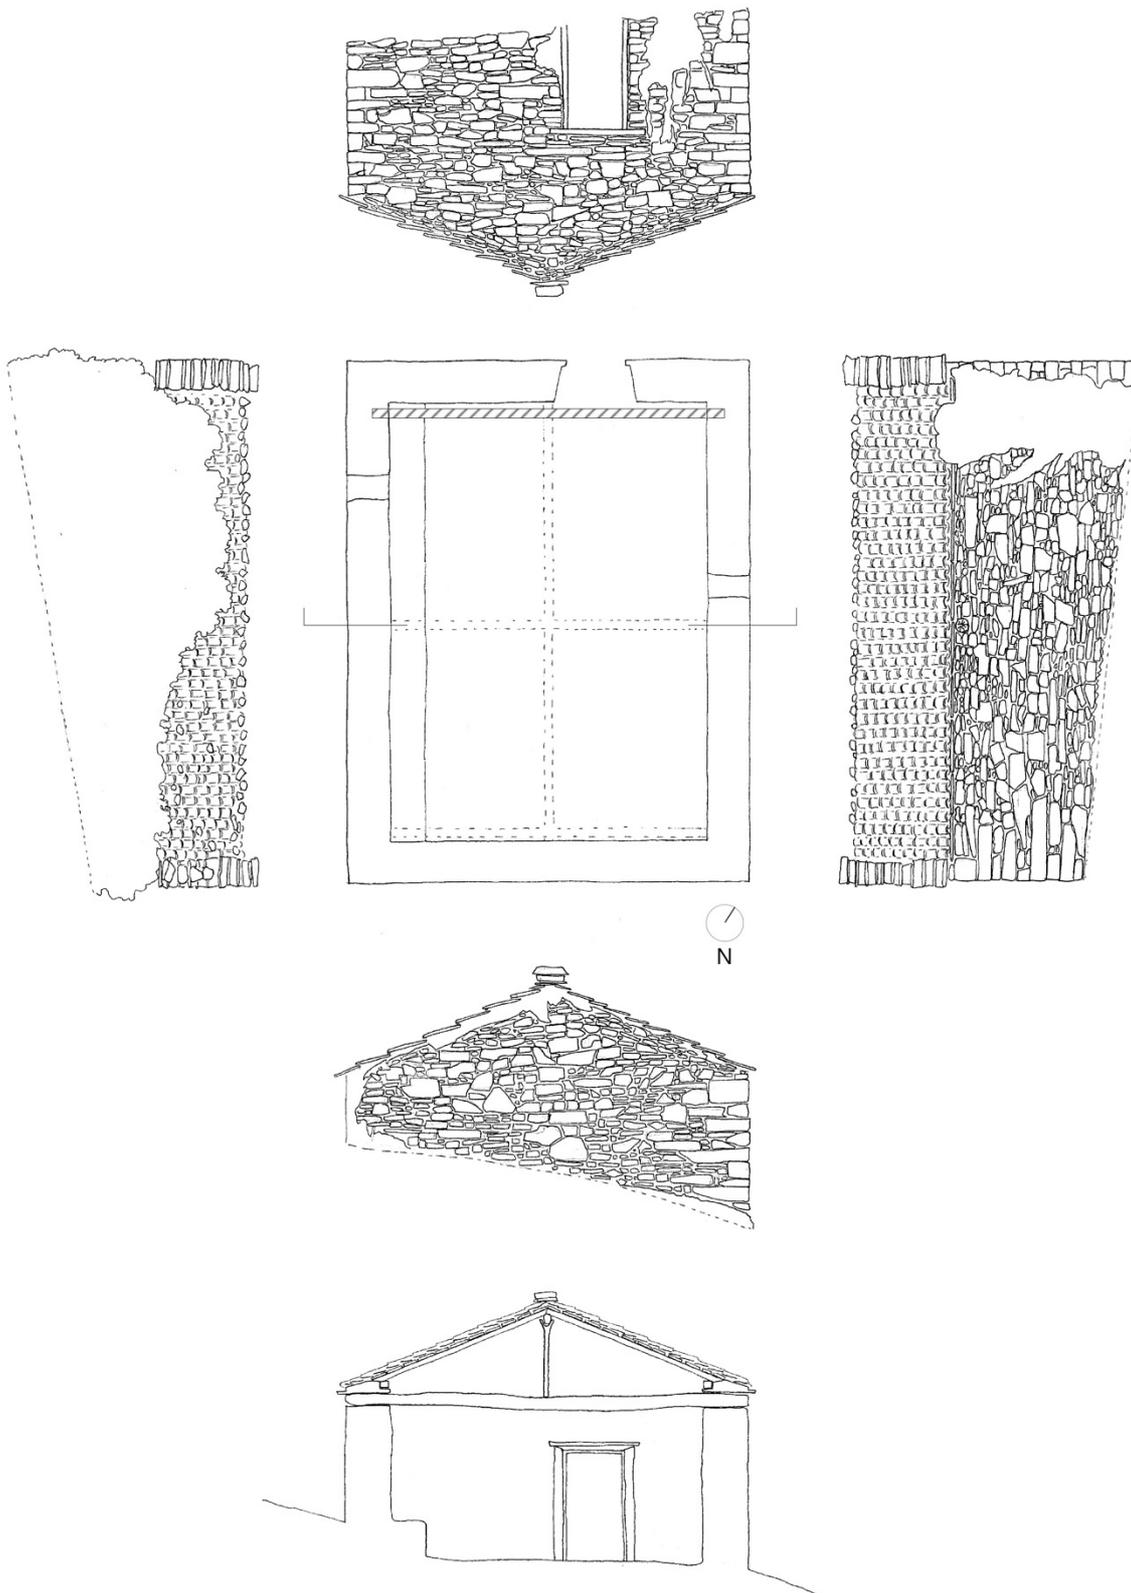
CORTE TRASVERSAL, FACHADAS EXTERIORES, PLANO - 1:50  
**PATOLOGÍAS EN ELEMENTOS ESTRUCTURALES**  
 Viga retirada o caída (sección irregular, 11x15cm. aprox.)

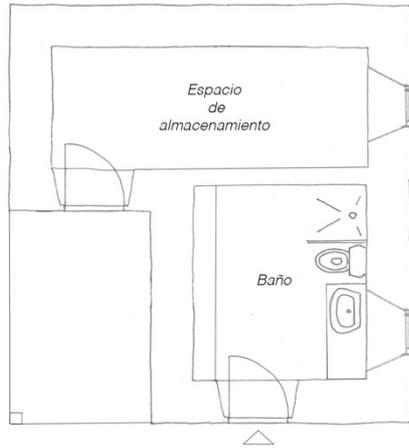
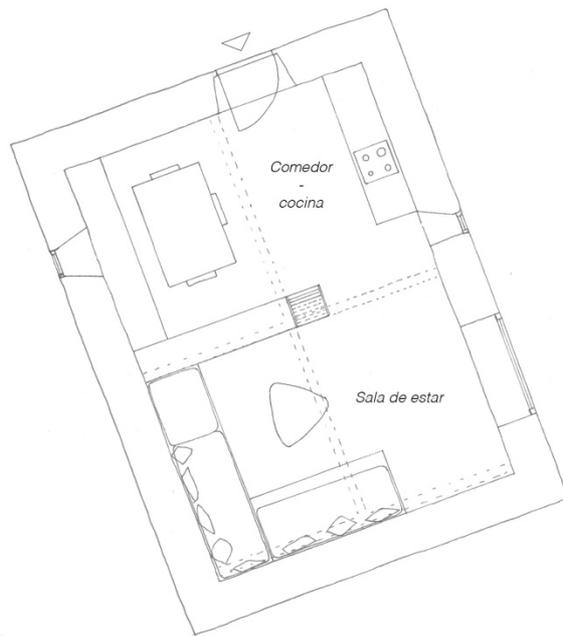
INTERVENCIÓN EN LA CABANA Y EDIFICIO ANEXO: PLANOS - 1:50  
**PROPUESTA DE PROYECTO DE REHABILITACIÓN**

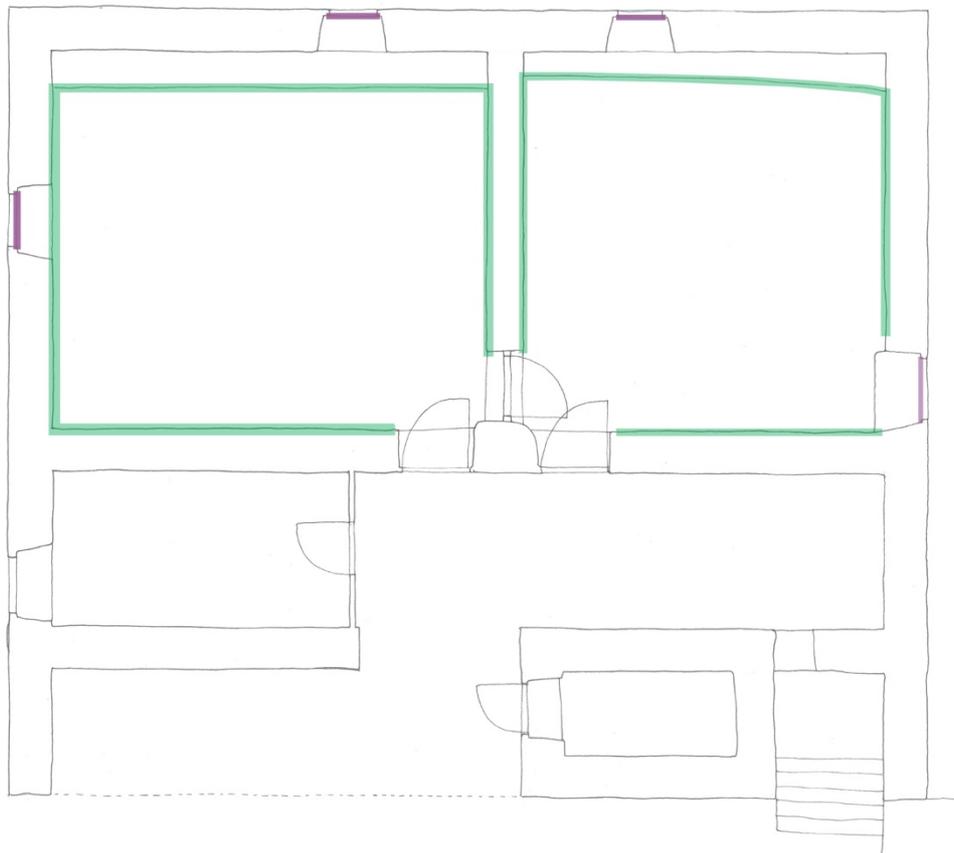
**PLANOS, PISO TÉRREO - 1:50**  
**PATOLOGÍAS EN REVESTIMIENTOS Y PAVIMENTO**

Ligero deterioro de los paramentos derivados del uso de los espacios como cuadra  
 La falta de canalón provoca la caída de agua de lluvia directamente al suelo, provocando a largo plazo el fenómeno del splashing, por el cual, en las partes bajas exteriores de las fachadas ha desaparecido el mortero quedando la mampostería vista y los paramentos a la intemperie.

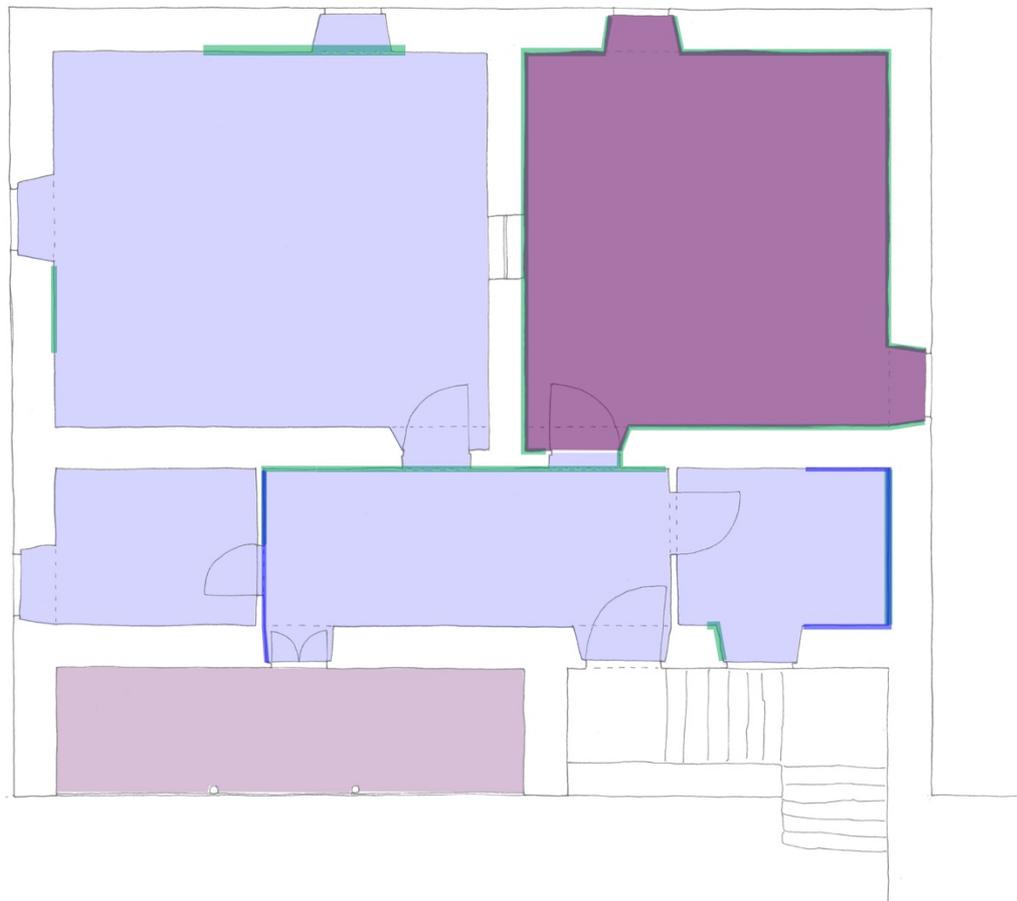
PLANOS, PRIMER PISO - 1:50

- Deterioro ligero / deterioro severo del piso de tabla
- Humedades y colonización de algas y hongos
- Revestimientos no original en madera prensada en techo y linóleo en suelo
- Revestimientos no originales en paredes
