# **RUINAS DE VALDÉS EN ASTURIAS. UNA PLATAFORMA DIGITAL PARTICIPATIVA PARA LA PROTECCIÓN DEL PATRIMONIO RURAL CONSTRUIDO.**

DISSERTAÇÃO

MESTRADO INTEGRADO EM ARQUITETURA, ESPECIALIZAÇÃO EM  
INTERIORES E REABILITAÇÃO DO EDIFICADO

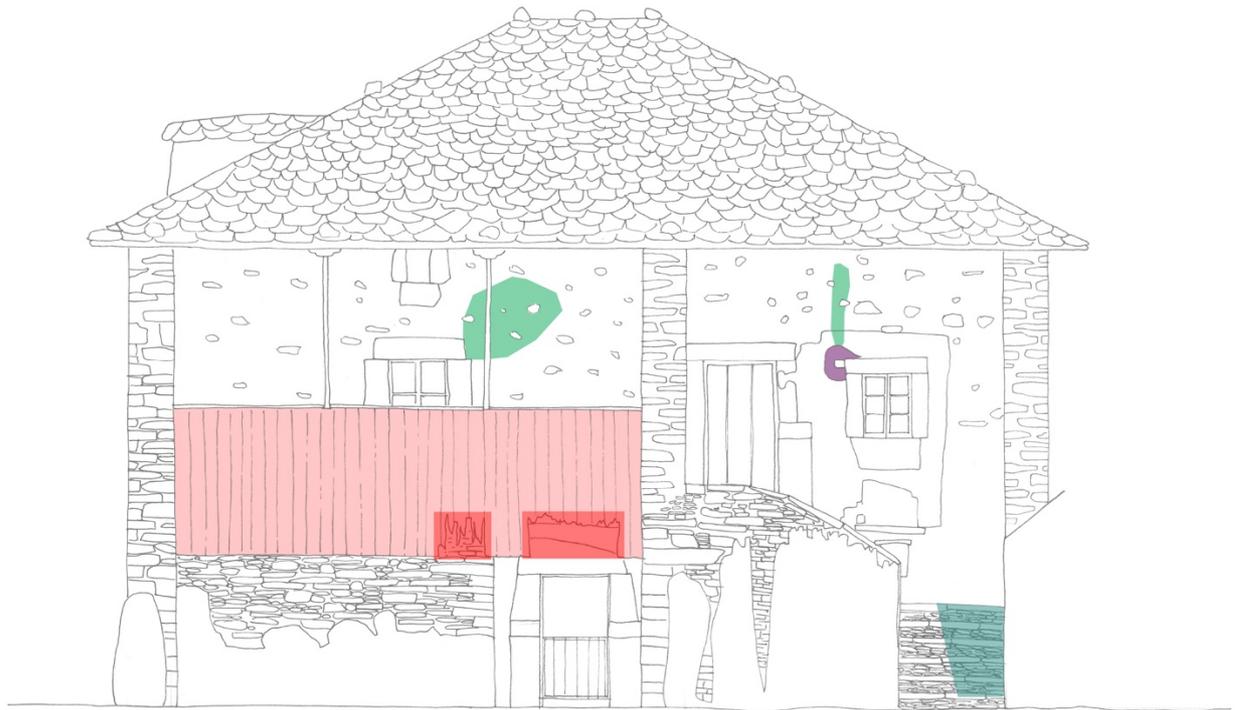
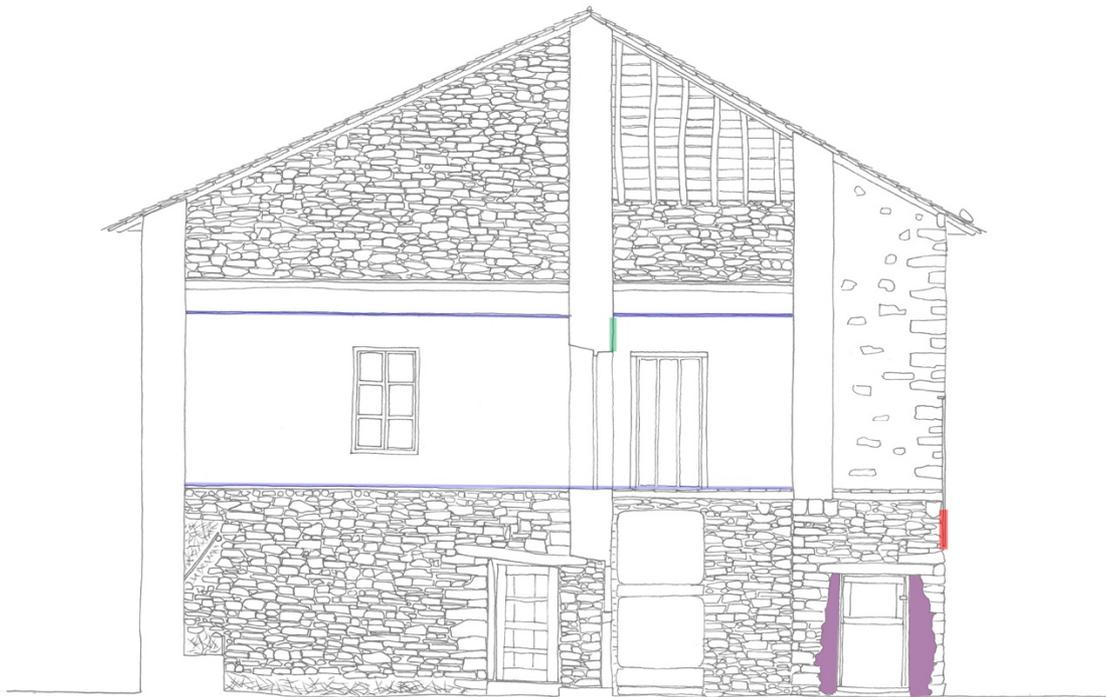
ALZADO SUR (arriba) Y CORTE TRASVERSAL (abajo) - 1:50

- Arreglo de cemento Portland
- Fisuras en el mortero de cal
- Revestimientos no originales
- Envejecimiento / deterioro y rotura de la tablazón de la barandilla de la galería
- Desnivelamiento de la escalera, causa de problemas de humedades

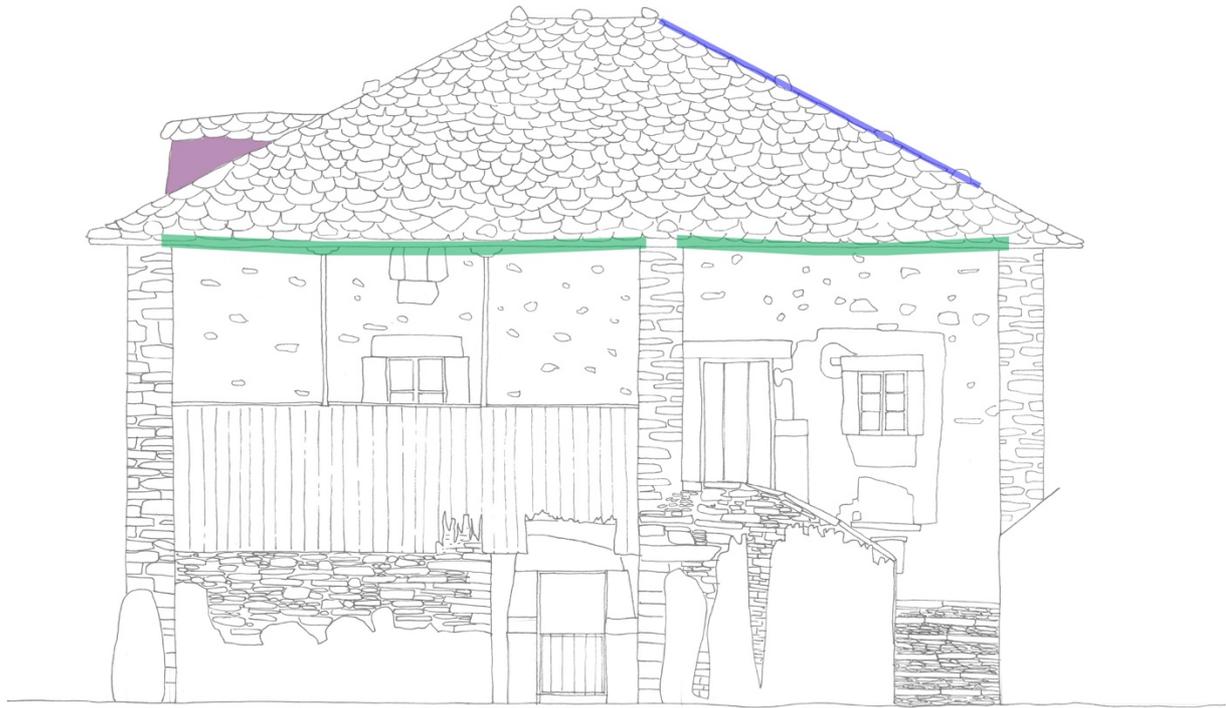
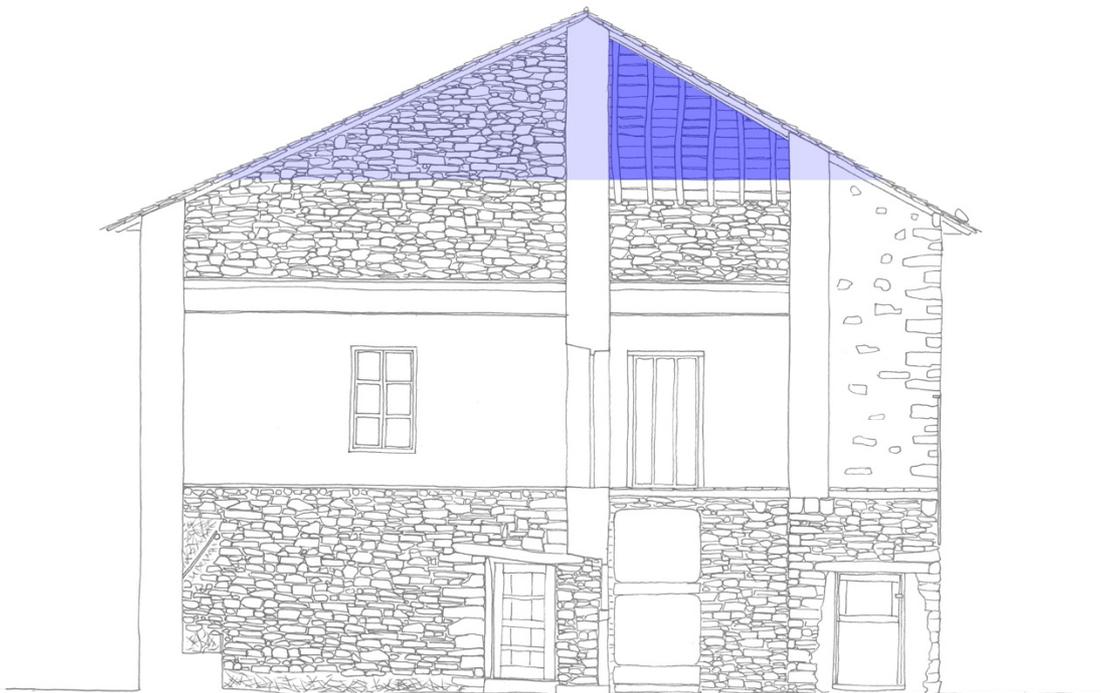
PLANOS, ALZADO SUR (arriba) Y CORTE TRASVERSAL (abajo) - 1:50

*El deterioro generalizado de la estructura exterior del tejado, y la consiguiente pérdida de hermetismo, han comenzado a provocar con el tiempo una relativa permeabilidad en la totalidad de su superficie*

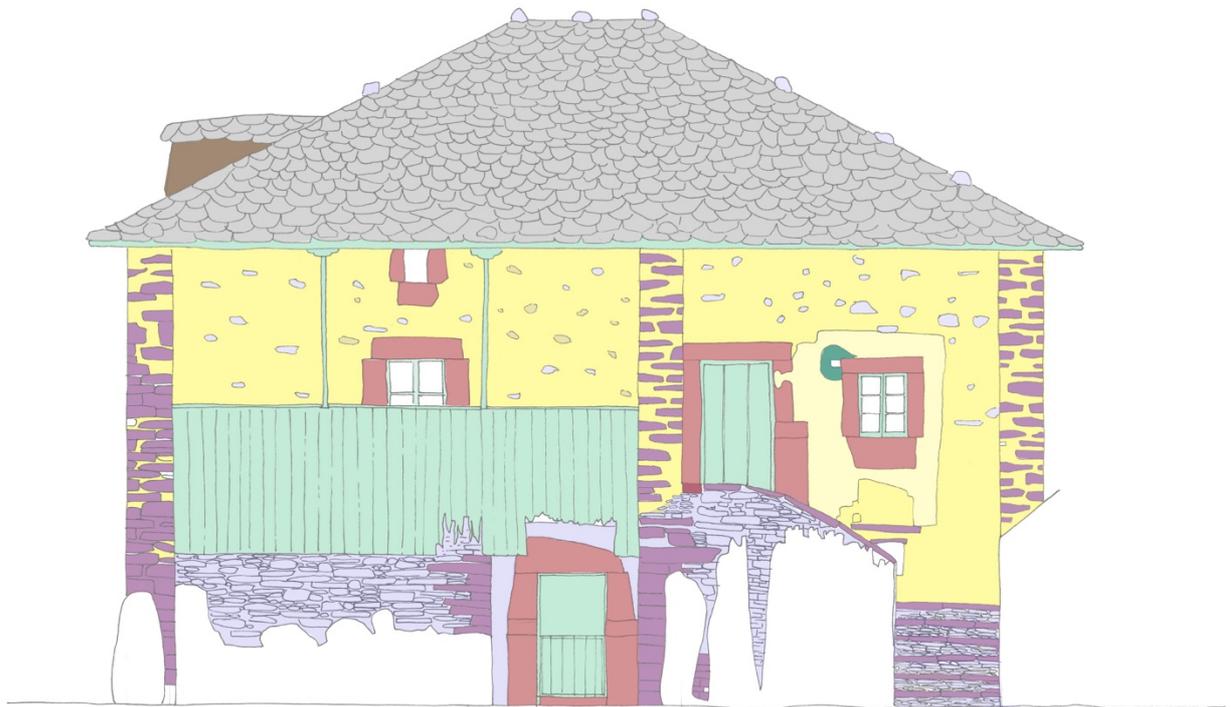
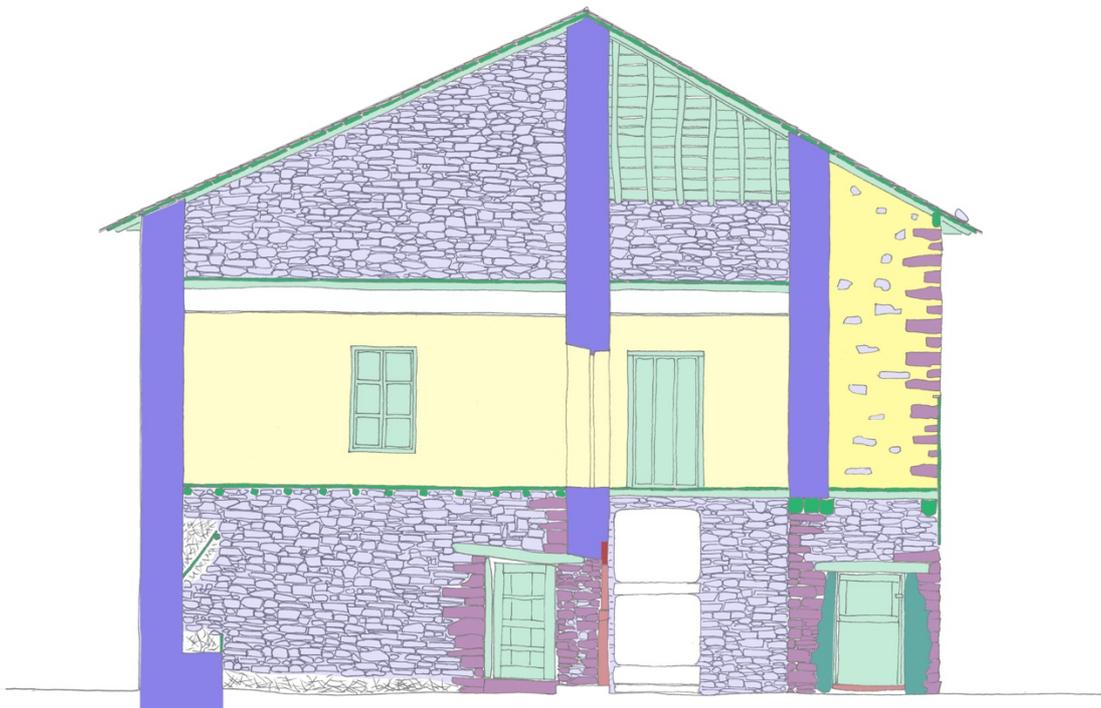
CORTE TRASVERSAL, FACHADAS EXTERIORES, PLANO - 1:50  
**LEYENDA DE MATERIALES EN INTERIORES Y FACHADA**

- Albañería de piedra caliza /
- Albañería de piedra caliza desbastada /
- Albañería de piedra caliza labrada /
- Madera de castaño o roble /
- Mortero de cal aérea/ de argamasa /
- Pizarra /
- Cobertura temporal, plancha de madera prensada /
- Arreglo de cemento Portland /

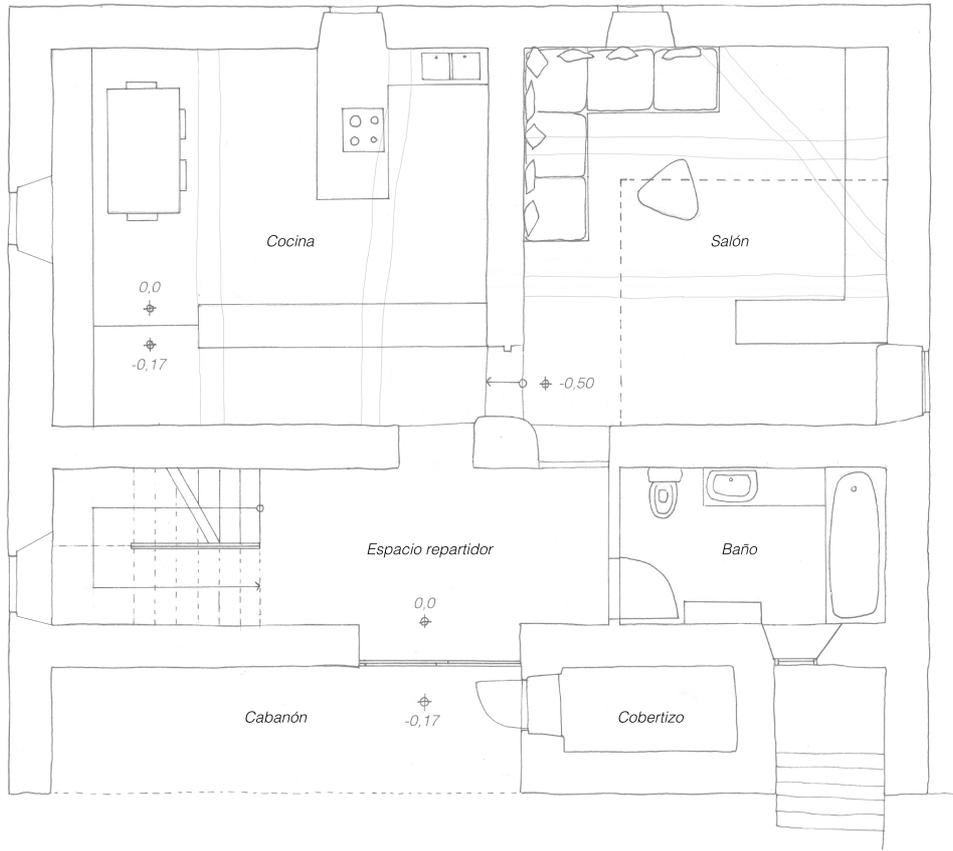
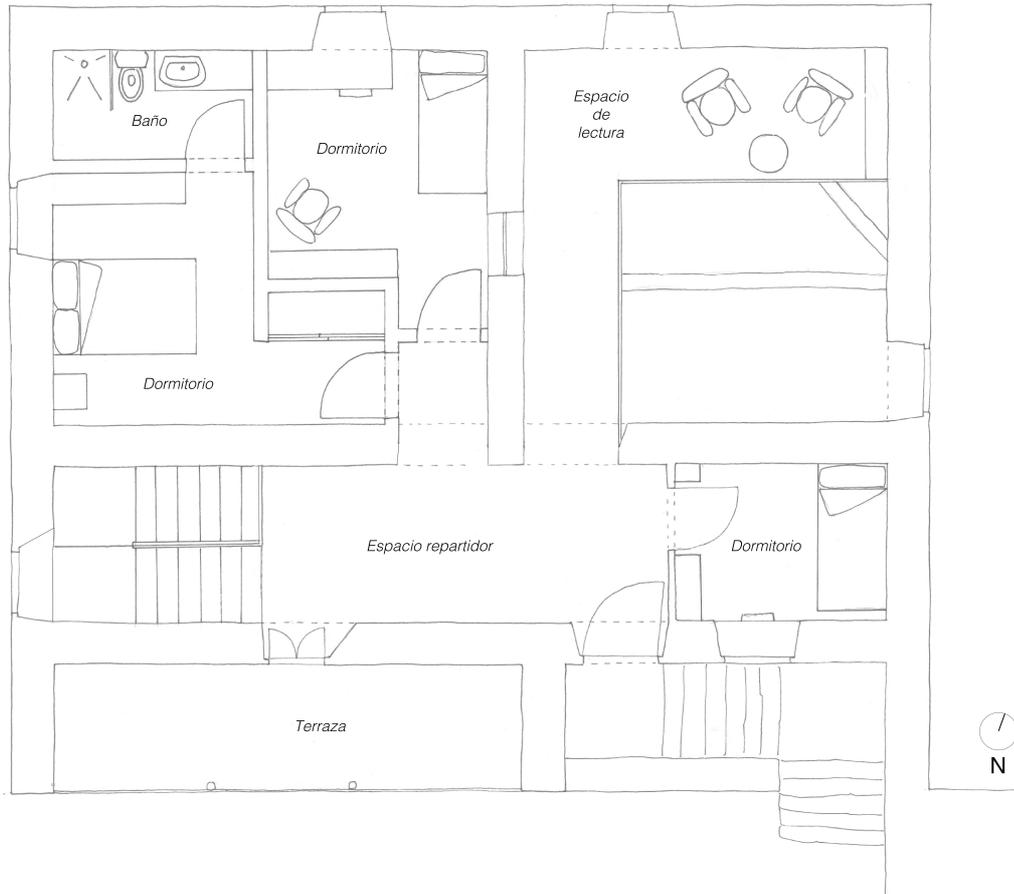
PLANOS, PISO TÉRREO (arriba), PRIMER PISO (abajo) - 1:50  
**PROPUESTA DE PROYECTO DE REHABILITACIÓN**

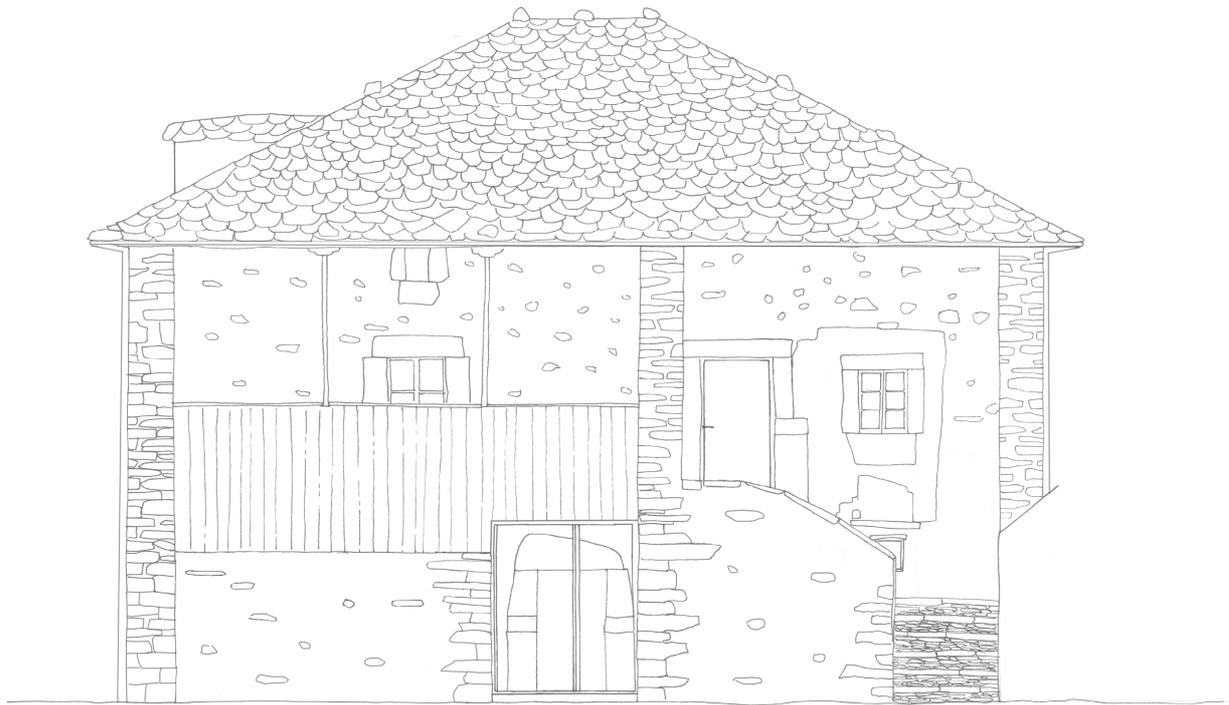
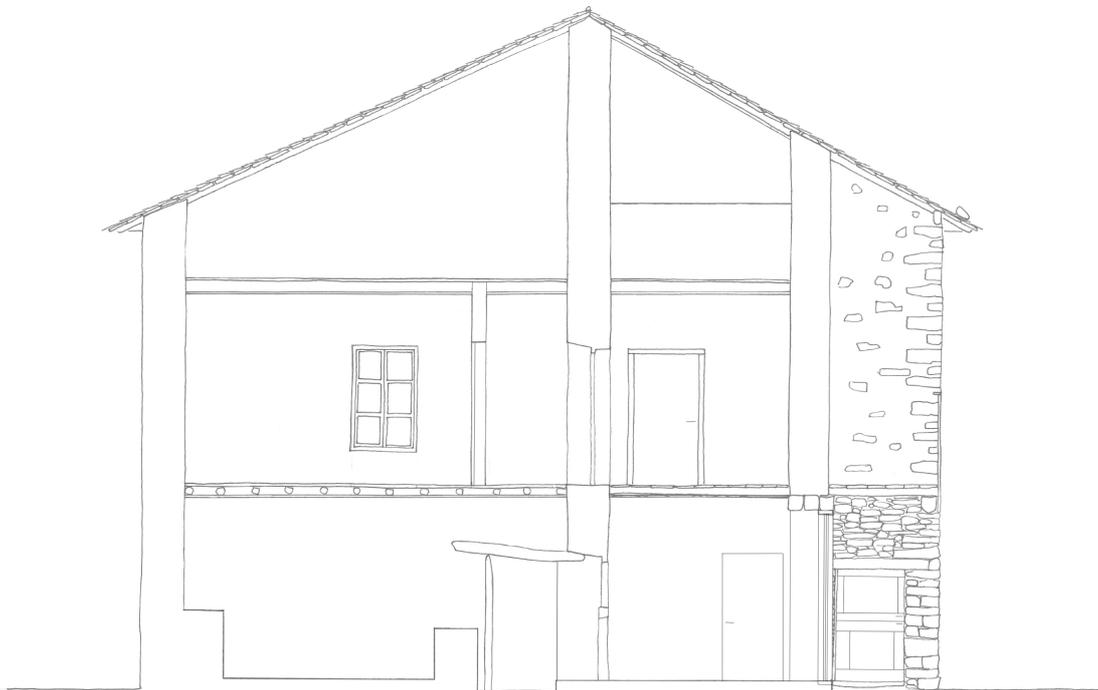
PLANOS, ALZADO SUR (arriba) Y CORTE TRASVERSAL (abajo) - 1:50  
**PROPUESTA DE PROYECTO DE REHABILITACIÓN**
